ARLISS2012 報告書

慶應義塾大学 Tortoise

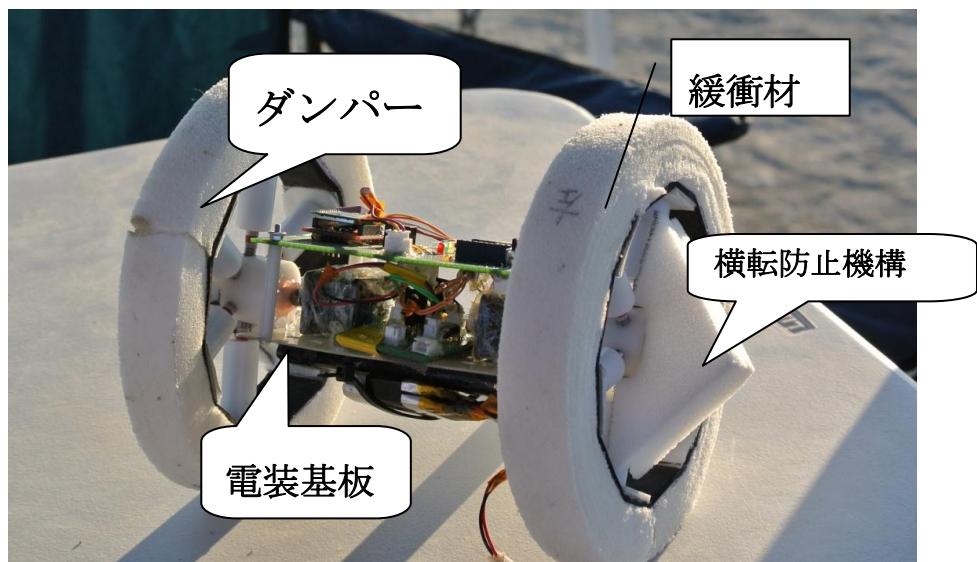
図 2.1.1 全体図

今回の CanSat は昨年度のクローラータイプとは違い、2 輪タイプになる。2 輪形式によることによってスピードの向上を図った。また、クローラーのような複雑な構造でなくシンプルな構造にすることによってローバーの耐久性、衝撃吸収性を向上させた。また、タイヤの径を大きくすることによって轍走破性も向上することが出来た。また、耐久性を上げるためにタイヤのホイール部にバネを使用することによってダンパーの機構を実現した。

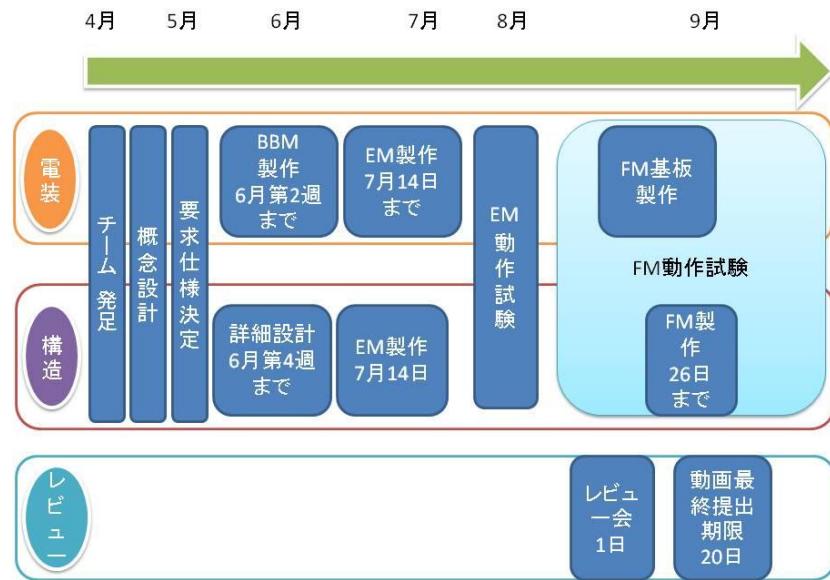
図 2.4.1

昨年の反省を生かし、以下の様にスケジュールを計画した。8月のはじめから動作試験を行うことで、9月の本番までに1ヶ月の試験期間があること、要求仕様決定に1ヶ月半を使うことにした。しかし、スケジュール設計時にはレビュー会を意識していない。

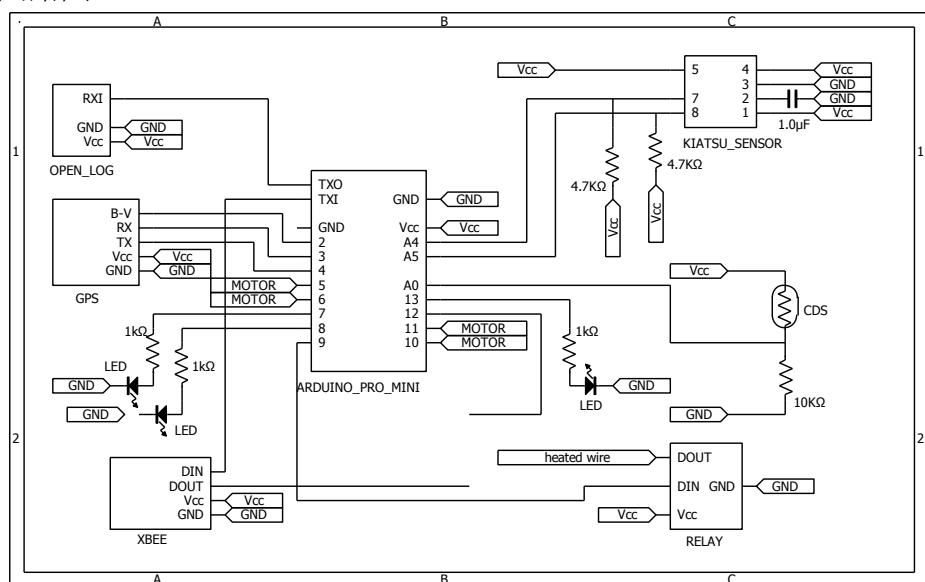
図 3.1.1 回路図

全体の回路図

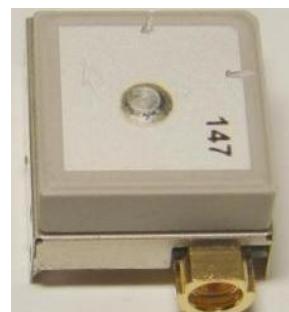
図 3.1.4 GPS

小型 GPS モジュール GM-316

サイズ：16×13×9mm

動作電圧：3～6V

衛星補足時電流：35mA

衛星追跡中(通常動作中) 実測値 27mA

衛星補足までにかかる時間：約 42 秒

出力が TTL 形式なので、マイコンと直結して動作させることができる。

また、昨年度よりもサイズが小さく、消費電力も小さいモジュールである。

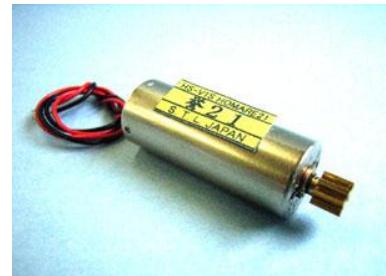
図 3.1.6 モーター

小型高性能モータ 育 21

減速比 48.1

モータの直径が異なっていたためにモータまわりのギアボックスを金具を用いて補強。

9km/h での走行を想定した際の要求のトルクに見合っていたため

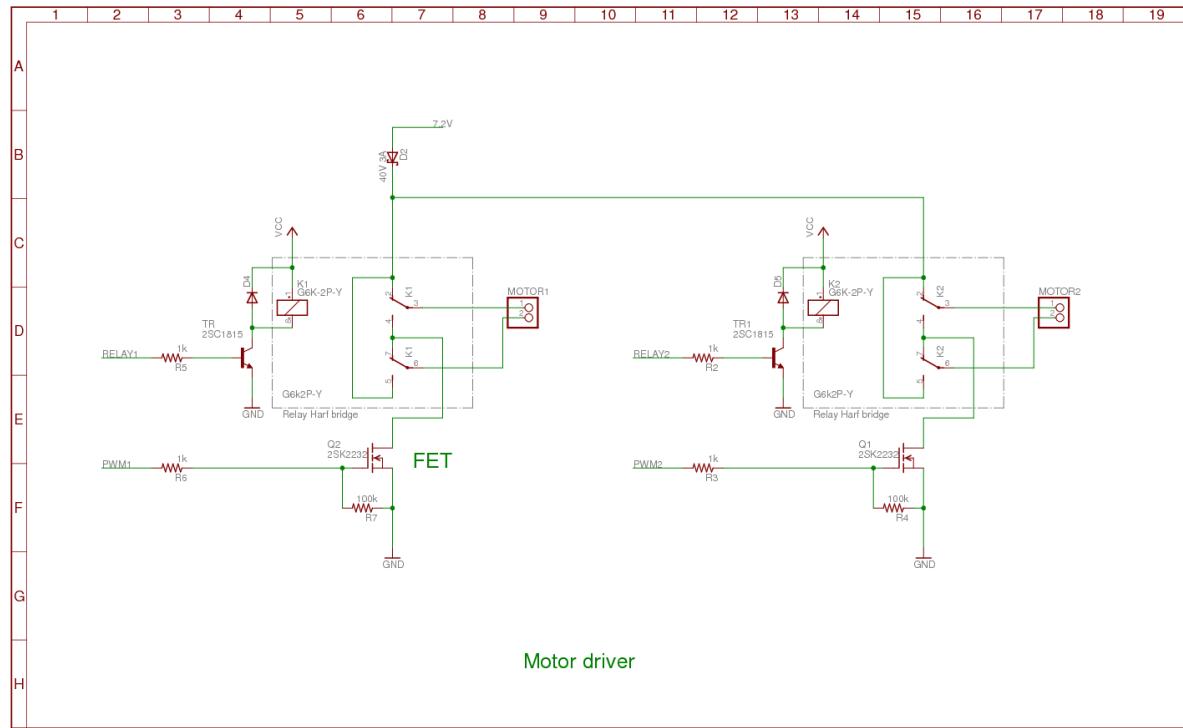
図 3.1.7 モータードライバの回路図

安価な市販のモータードライバはモータに供給する電圧に対するモータの電圧が非常に低く効率が悪いためトルクや回転数が小さくなってしまう。

効率の良いモータードライバは非常に高額であるため、EM、FM と予備用の少なくとも 3つ以上必要なことを考えると限られた制作費から考えると難しかった。

そのため自作で回転制御ができ、かつ逆回転ができるモータードライバを制作した。

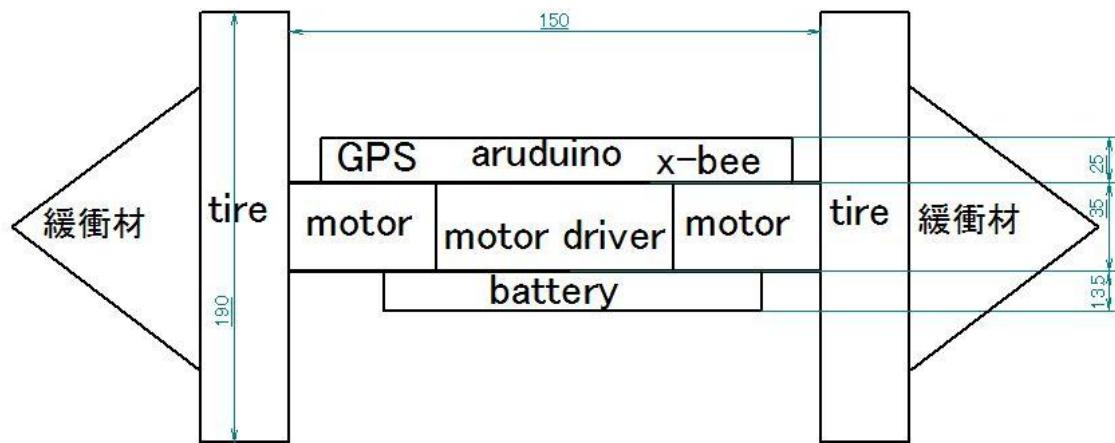
図 3.3.1 機体の前面図

機体の構造は2段構造になっており、1段目は基板固定用、2段目にはギアボックス、モータードライバ、マイコン用電源。2段目に結束バンドでバッテリーがつく形になっている。1段目と2段目の間はシリコン製のスペーサーにて固定する。

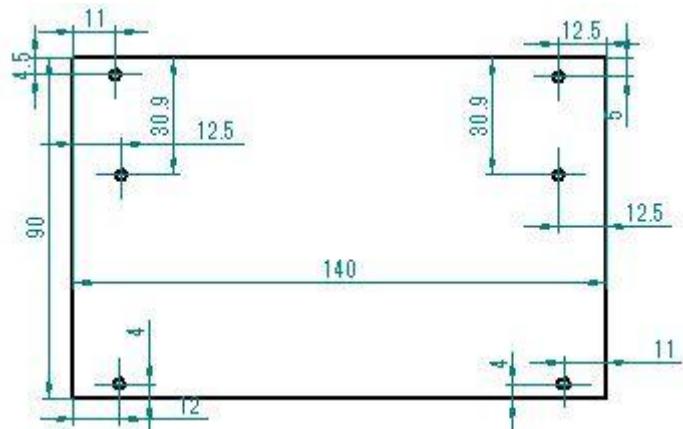
図 3.3.2 構体の外観

【材料】GFRP

上段との接続部は全て $\Phi 3\text{mm}$ で開ける。

FRP の厚さ 1mm になっている。

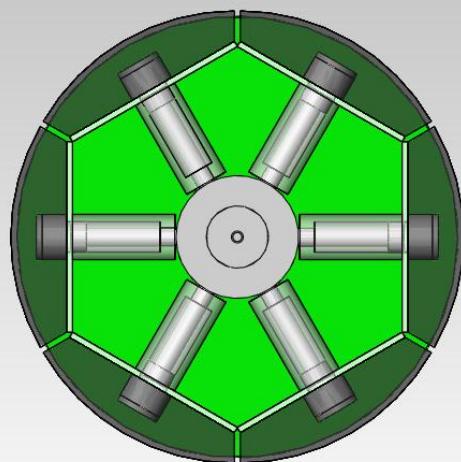
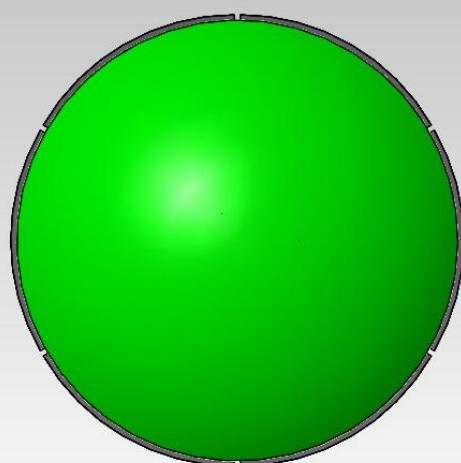
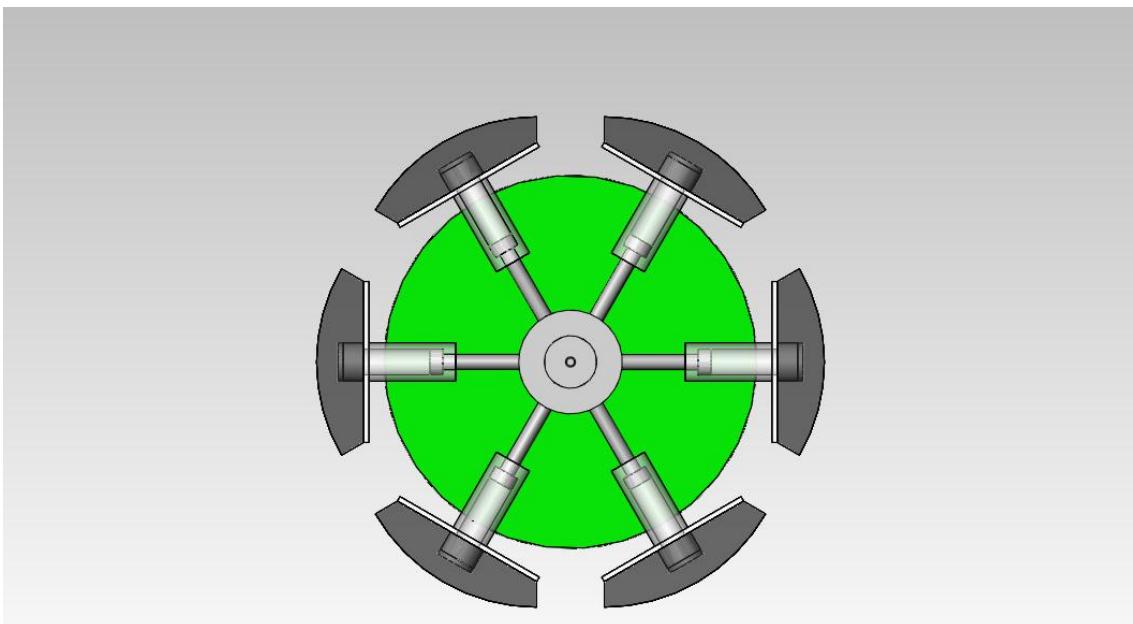
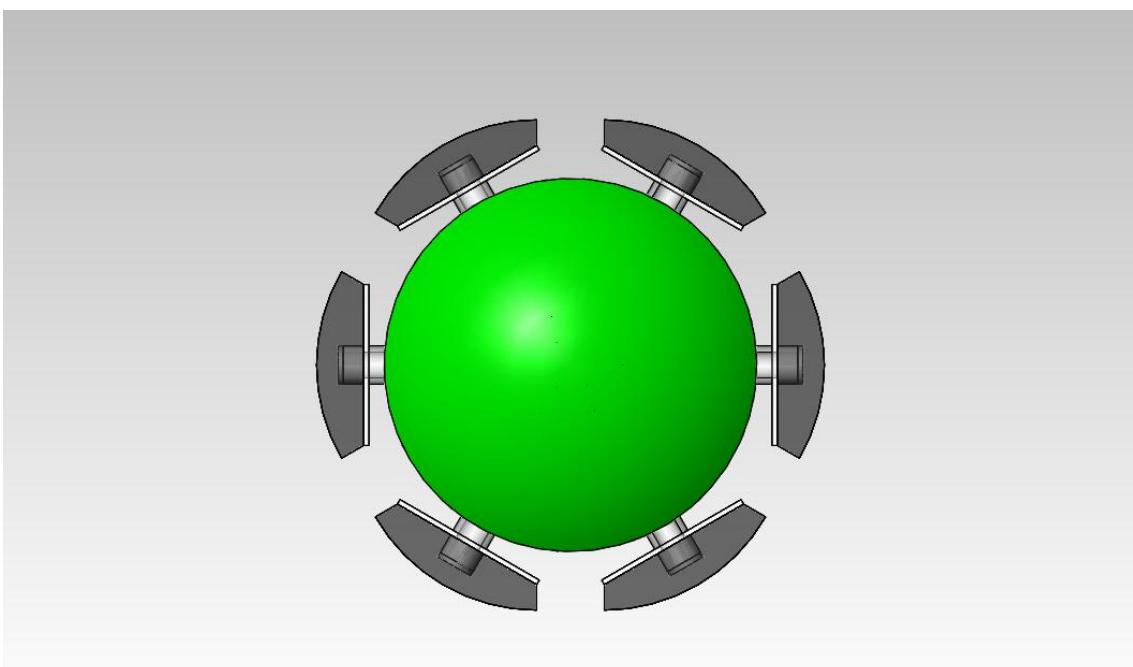
開放前 $\phi 146.0\text{mm}$

開放後 $\phi 198.9\text{mm}$

タイヤ 1 個あたり重量(バネ含まず) 178.2g

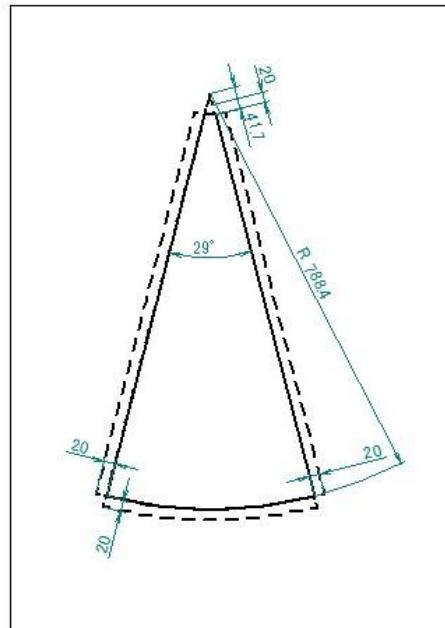
図 3.4.1 パラシュート 1 枚分

上図のように、扇形の生地を 8 つ重ね合わせてひとつの三角錐を作っている。ほつれ防止のため内側に折る分は 20mm とり、ジグザグ縫いした。また、パラシュートの底面にはチューブの入る管を作っている。これにより、パラシュートの底面が形状を維持する構造になっており、開傘しやすい機構となった。

パラシュートとワイヤーの接続部は、当て布を使ってループを作り布端が内側に隠れるように縁に沿って縫った。

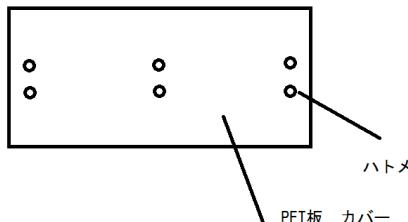
図 3.4.5 カバー概形

[機構説明]以下の3つの図のように機体とパラシュートを分離するためのものである。パラシュートをカバーは中央の穴にワイヤーで固定し、カバーは端の2穴をテグスで固定する。着地判定時に電熱線がテグスを切ることによってカバーが展開し、機体がカバーからの脱出・パラシュートとの分離を可能にする。

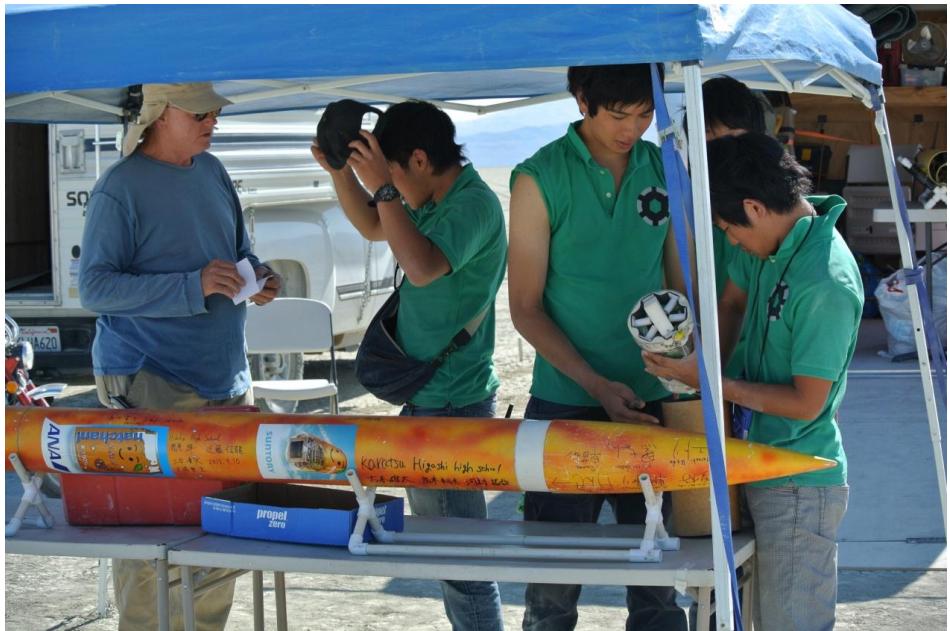
図 4.1.1 CanSat 搭載時の写真

1回目の打ち上げ実験は9月12日に行われた。Aeropac (アメリカのアマチュアロケットティア) の方に打ち上げていただいた。打ち上げ後目視にてパラシュートを確認、車にて追跡し、発見した。

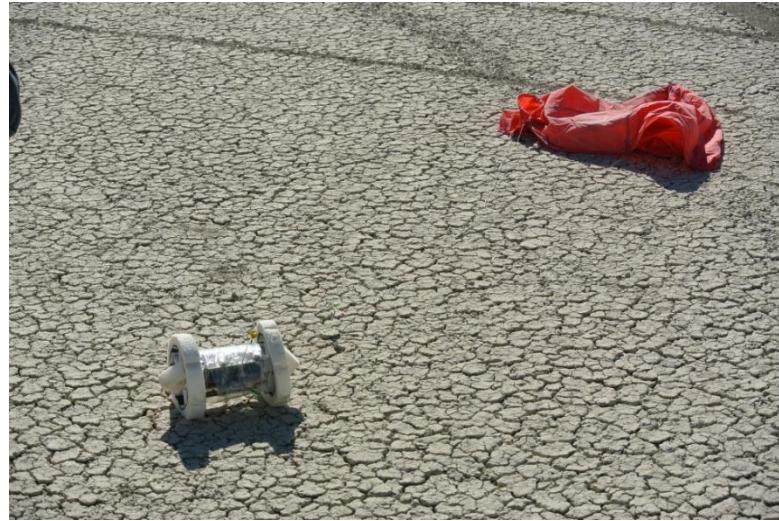
図 4.1.2 発見時の CanSat の様子

CanSat 発見時に LED を確認したところ基板上のフェーズは着地判定を行うフェーズになっており、基板上に損傷はなく、同時に機体の外観に問題は全く見られなかった。これにより機体の構造には衝撃吸収性や耐久性はしっかりとしていることが確認された。その後 CanSat は電熱線を温めることでテグスを焼ききり、パラシュートの分離に成功し、走行を始めた。

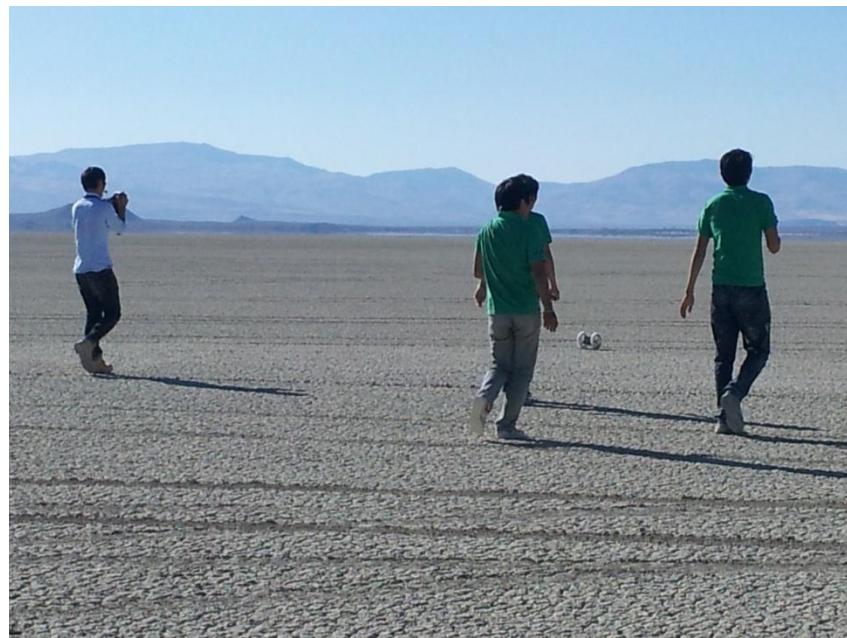
図 4.1.3 走行している CanSat

ゴール方向に向けて制御をし、走行を 10 分程度していたのだが、8cm～10cm ある轍を乗り越える際に何回か横転しつつ走行した。しかし、その後 10 分程度見ても制御している様子が見られなく、直進動作のみを行うようになった。そのためその場所でチャレンジをうち切ることにし、フェーズランプを見たところ、初期フェーズに戻っていたために、轍による衝撃でリセットが行われたと考えられる。Log からデータを抽出し走行履歴を表示すると以下のようになった。(ただしこの制御履歴は直進動作を行う前の制御則として認められる動作を行った時のもののみを掲載している。)

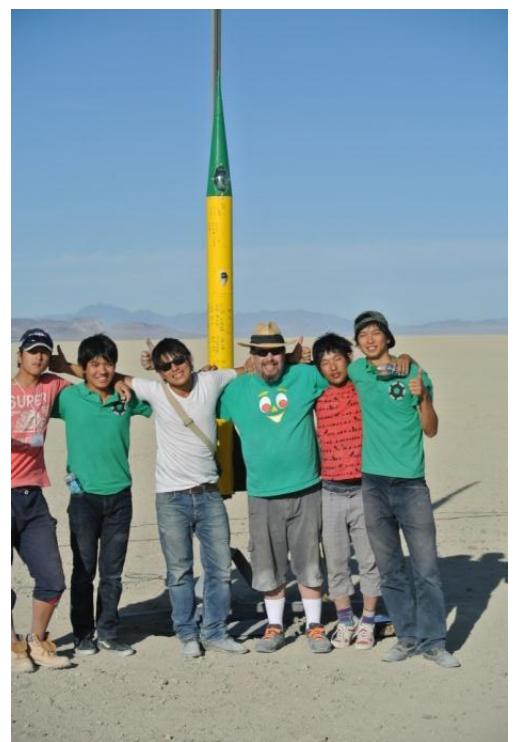
図 4.2.1 2回目の打ち上げの様子

2回目の打ち上げは9月13日に行われた。2回目も1回目と同様にパラシュートを目視で確認したが、落下速度が著しく遅いことを確認した。落下したと思われる場所へ向かったところ、機体が破損した状態で発見された。近くにパラシュートと思われるものではなく、機体自体は、タイヤが両輪ともシャフト部のネジごと折れてしまっており、外れていた。しかし、電装基板に関しては外れることなく、全てが無事で残っていた。タイヤ自体の衝撃吸収性によって電装基板を破損しなかったと考えられる。パラシュートが外れていたのはパラシュートとカバーの接続部

分であり、パラシュートの紐を通す穴が破損し、パラシュート自体が離脱してしまったと考えられる。後日、ロケット搭載の動画を見た結果、放出の2秒後には外れていることがわかったので、放出の衝撃で外れた可能性も考えられる。

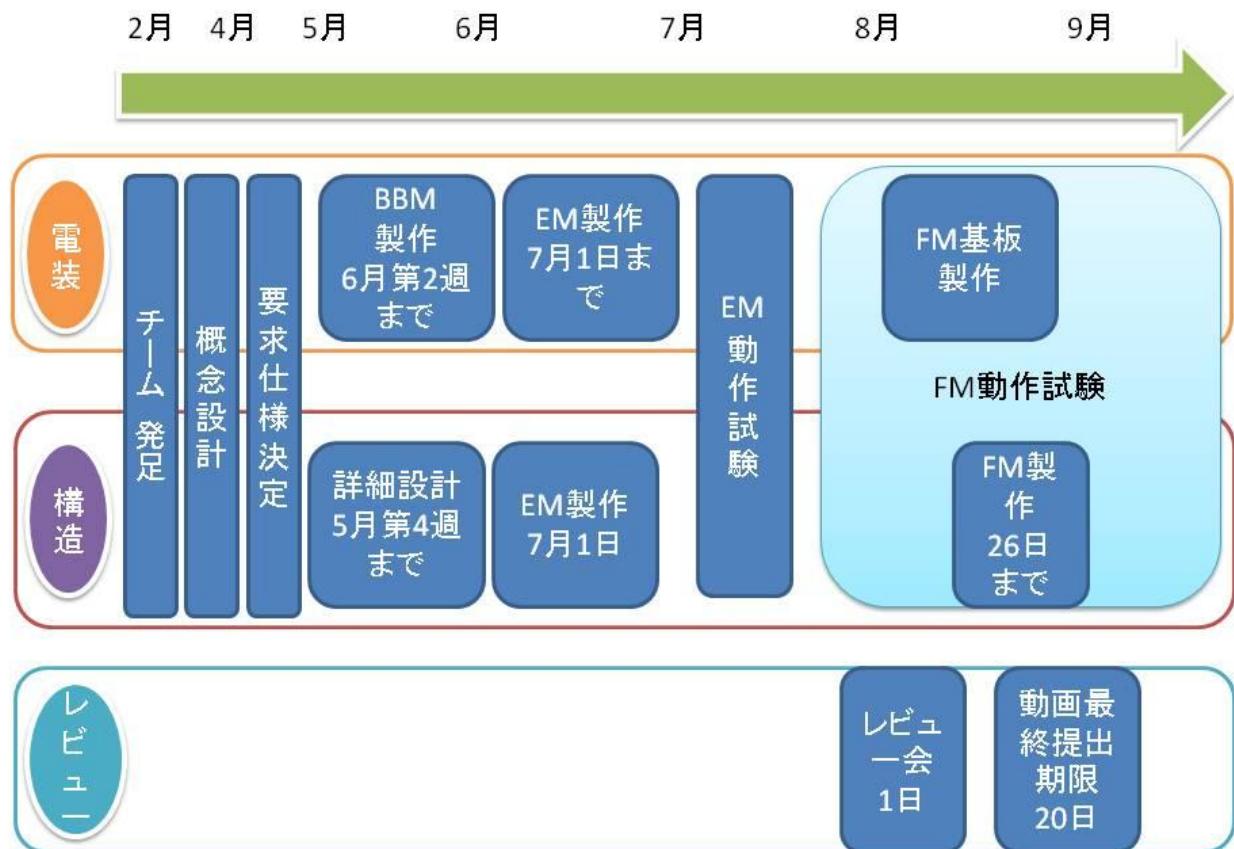
図 5.2.2 スケジュール 2

作にかかる時間に 1 ヶ月はかかると考えられる。また、7 月にはテストがあつたためにそれを考えると 6 月のはじめから製作をはじめなければならなかつたことがわかる。これらのこと考慮すると以下の様なスケジュールで進めるべきだったことがわかる。つまり、チーム結成の時期を 2 ヶ月早めることによって要求仕様の決定に 2 月かけることが出来、それにより開発が前倒しにできるので、7 月には EM の動作試験ができると考えられる。

これを見ると分かる通りEM製作途中でレビュー会を迎ってしまったためにレビュー会に参加することが出来なかつた。今回のタイヤには旋盤などでの加工が必要であったたが、工場が7月の15日から31日まで閉鎖していたために工場での製作ができずEM製作が遅れてしまった。その後も高玉先生のご配慮頂いて期限を延ばしていただいたが、実際に実機ができたのは5日であり、そこから試験をして左右のデューティー比等を決めていったので、まだ多くの時間がかかり結果的に間に合うことはなかつた。8月1日までに機体を製作終了するためには7月の15日までにタイヤを製作し終わらなければならない。製作時間が全部で40時間程度だったことを考えるとEMに使った時間は25時間くらいになる。春学期は工場を使えるのが週に3日しかなく、授業中の時間しか使えないために時間が取りにくかつた。EM製

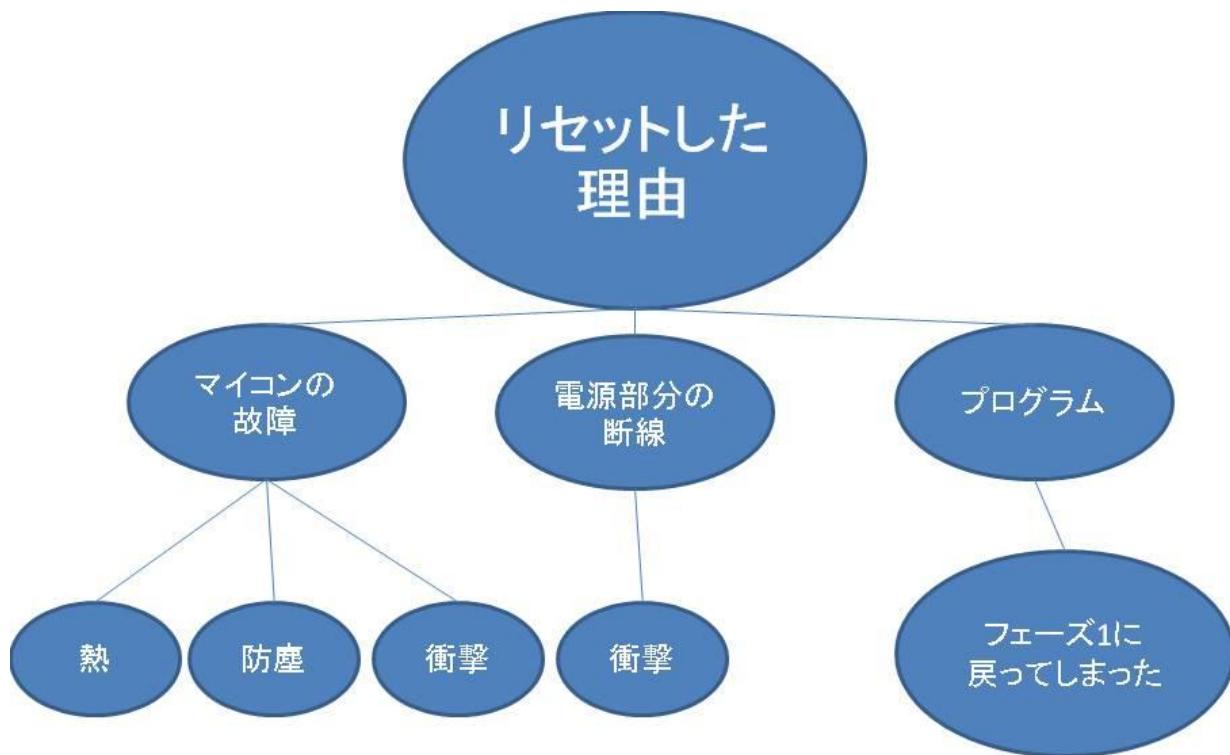
図 5.2.3 FTA

最後に、実際に ARLISS で 1km 以内に到達することが出来なかつた原因を考える。結果を考えると、1 回目の実験では、実際に走り出し、方向制御している様子が伺えた。しかし、大きな轍によってリセットがされてしまった。この原因を FTA で示す。

電源部分の断線だが、ミッション終了後に電源周りの回路にて通電チェック等を行ったが、問題は見つからなかった。プログラムに関しても全員で再度チェックを行ったがその段階でミスは発見できなかった。また、日本に帰国後もチェックを行ったがミスは見られなかったため、プログラムのミスは考えにくい。最後にマイコンの故障だが、実験最中にマイコンに書き込みができないなどで何回かマイコンを交換することがあった。これらの主な理由としては熱、防塵、衝撃の要因がある。防塵に関しては、防塵対策のラップを巻いていることや、日本でも土状の場所で実験していることから防塵の問題はないと考えられる。また、衝撃であるが、轍による衝撃より落下衝撃のほうが小さいとは考えられないことから衝撃が原因とはいえない。最後に熱であるが、熱対策はしていなかったことや、日本で同じような環境で試験できなかったことから可能性がないとは言い切れない。この結果一番可能性があるのは熱であることがわかる。実際に Arduino のサイトなどを見てみても動作保証温度は掲載されていないので、今後の CanSat ではどの程度の熱耐性があるかを試験する必要がある。
